## IV-olosuhteiden ja IV-järjestelmän tarkastus

Mäntynummen yläkoulu ja laajennusosan hallinnon tilat

Mäntynummenkuja 15, 08500 Lohja

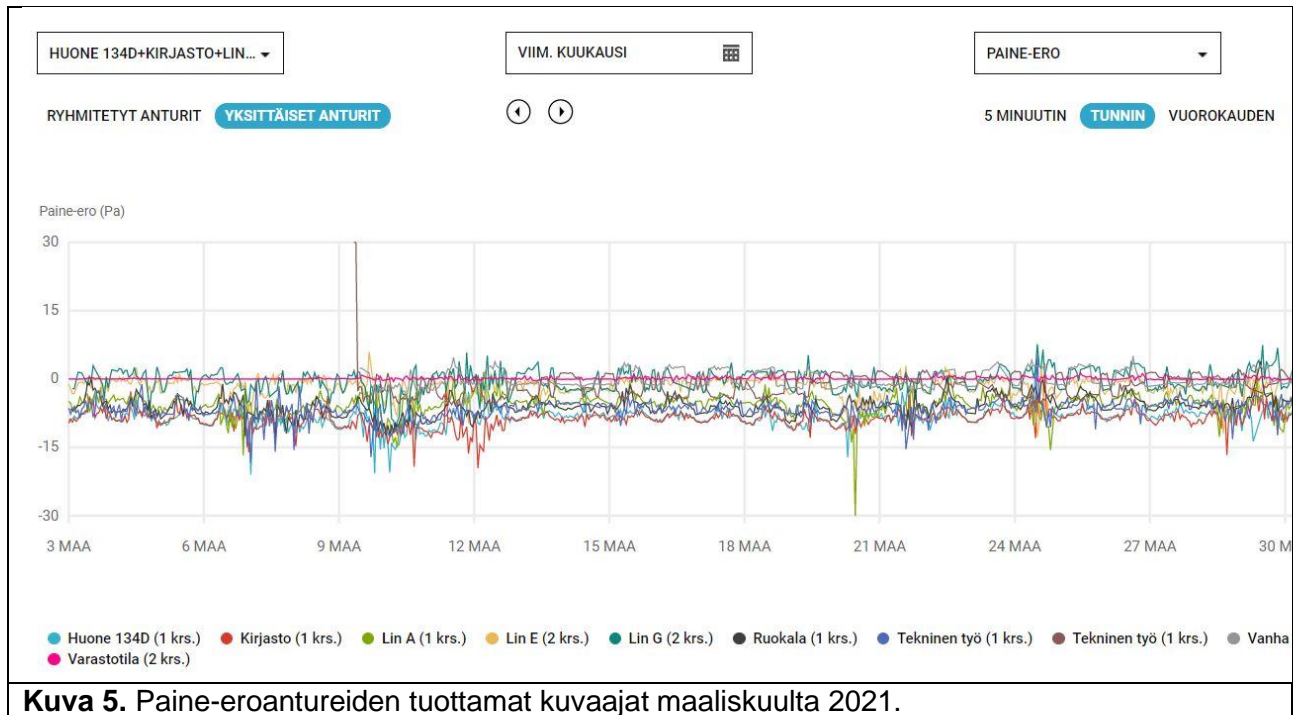
Paine-erokuvaajat 3/2021 on esitetty kuvassa 5. Paine-erot ovat vaihdelleet mittausaikana n. -10 Pa...+5 Pa välillä. Kuvassa ovat sekä ulkovaipan yli tehdyt mittaukset että sisäisten paine-erojen mittaukset.

Osassa rakennusta alipaineisuus on selvästi voimakkaampaa kuin on suunniteltu. Liiallisen alipaineisuuden syynä voivat olla esimerkiksi viime säätöjen jälkeen muutetut IV-asetukset tai säädön ulkopuolelle jääneet poistopuhaltimet. Mikrobivaurioisessa rakennuksessa tulee pyrkiä mahdollisimman lähelle tasapaineisuutta.

**Kuva 5.** Paine-eroantureiden tuottamat kuvaajat maaliskuulta 2021.

Paine-eromittausten perusteella vanha osa oli liian alipaineinen. Tämä johtuu siitä, että tulo- ja poistoilmamäärät eivät ole tasapainossa. Epätasapainon syynä lienee se, että viime säätöjen jälkeen taajuuksia oli muutettu ainakin Kombikirjaston toiminta-alueella. On myös mahdollista, että kaikkia poistoilmapuhaltimia ei ollut huomioitu säätötyössä. Tämä vaatii lisäselvityksen.

- vaihdetaan kastuneet esisuodattimet uusiin
- estetään esisuodattimien kastuminen tuloilmasäleikön sadesuojauksella
- muutetaan Kombikirjaston Tk3 IV-asetukset vastaamaan edellisen säätöajankohdan asetuksia (8/2020)
- mitataan poistoilmamäärät pöytäkirjasta puuttuvista koneista (Tk1Pf1.2, Pf9, Pf10)
- tarvittavan tuloilmamäärän lisääminen vanhassa osassa joko
  - o nykyisiä tuloilmakoneita tehostamalla tai
  - o asentamalla uusi kone
- hetkellisten paine-erojen tasaaminen esimerkiksi Airut100 paine-erosäätöisillä tuloilmakoneilla (2-4 kpl)
- asennetaan anturi hallinnon tiloihin laajennusosaan mittaamaan paine-eroa ulkovaipan yli

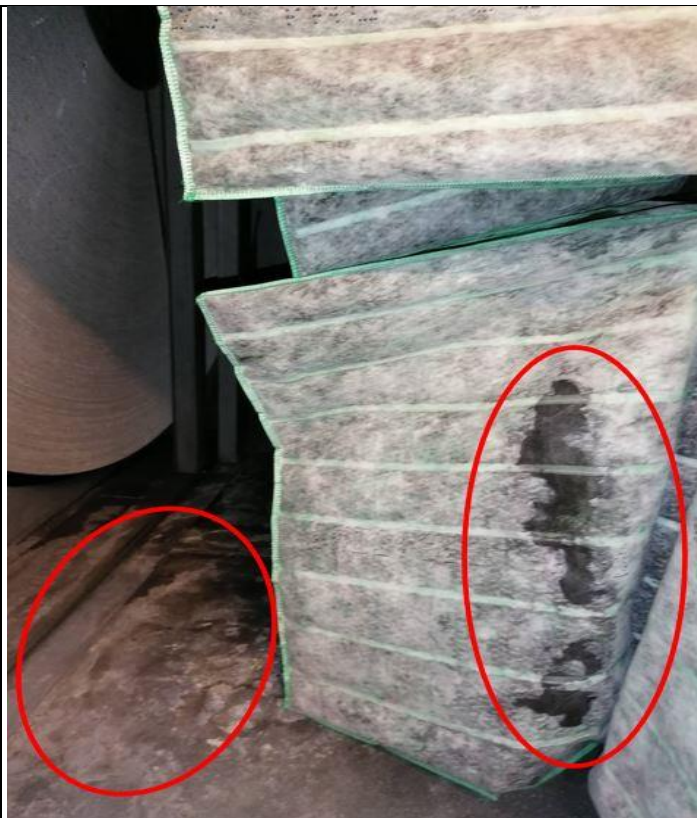
Vanhan osan IV-konehuoneen ulkoilmakammiossa oli tarkastushetkellä kosteat olosuhteet. Kosteutta oli kulkeutunut tuloilmakoneisiin Tk1 ja Tk4 (kuvat 5 ja 6). Tk1 toiminta-alueena on vanhan osan 1. ja 2. kerrokset. Tk4 toiminta-alueena ovat kellaritilat.

**Kuva 5 (oik.).** Tk1 tuloilmakammion esisuodatin oli tarkastushetkellä märkä. Kammion pohjalla oli jälkiä, jotka viittaavat pitkäaikaiseen kosteuteen.

Vanhan osan Tk1- ja Tk4 tuloilmakoneissa oli kosteutta. Kammioiden pohjalla on ollut irtovettä pitkiä aikoja. Useimmissa koneissa esisuodattimet koskettivat kammion pohjaa ja ne imevät vettä itseensä. Liika kosteus lisää mikrobikasvua suodattimissa ja voi vaikuttaa sisäilman laatuun.

Kosteuden kulkeutumisen syynä on se, että lunta ja mahdollisesti sadevettä pääsee kulkeutumaan ulkoilmasäleikön läpi ulkoilmakammioon. Tk1 altistuu eniten kosteudelle, koska läpi kulkevat ilmamäärät ovat suuria ja imu tehokkainta.

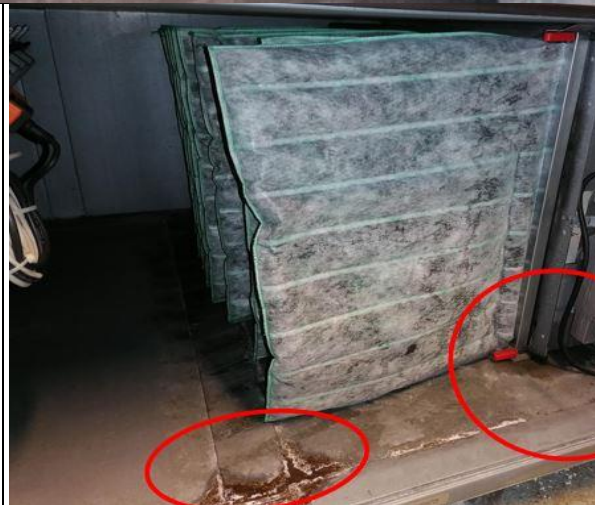
**Kuva 6.** Tk4 tuloilmakammion pohjalla oli tarkastushetkellä irtovettä. Kammion pohja oli ruostunut, mikä viittaa pitkäaikaiseen kosteuteen.

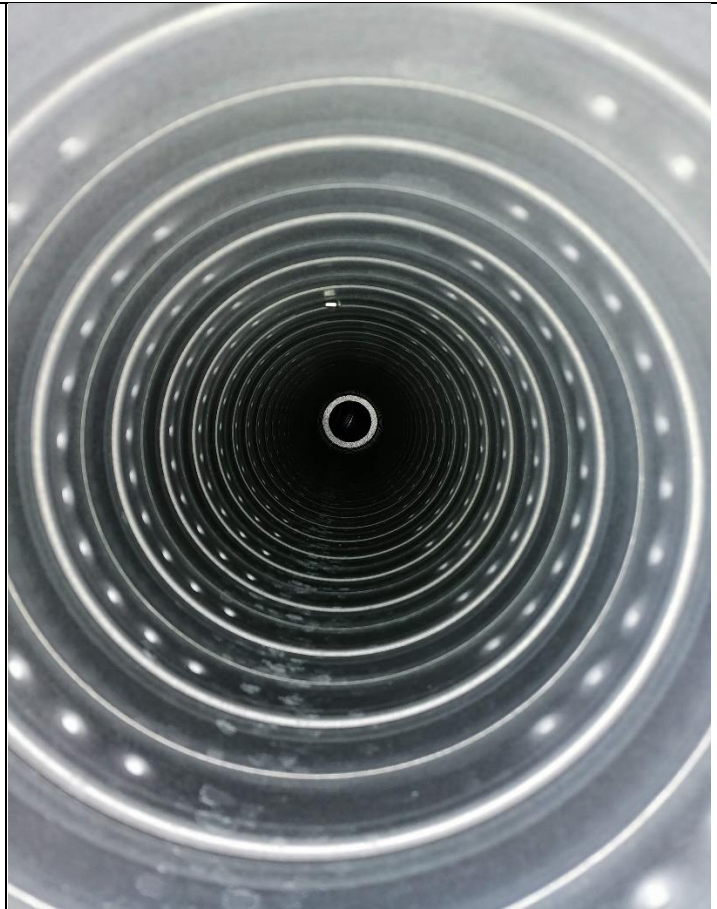
**Kuva 7 (oik.).** IV-kanava hallinnon toiminta-alueella tilassa 167. Kanava oli pölytön.

IV-kanaviston puhtautta tarkasteltiin pistokokein. Kanavissa ei havaittu merkittävää määrää pölykertymää, karkeaa likaa tai voiteluainejäämiä (esimerkkikuvat 7 ja 8).

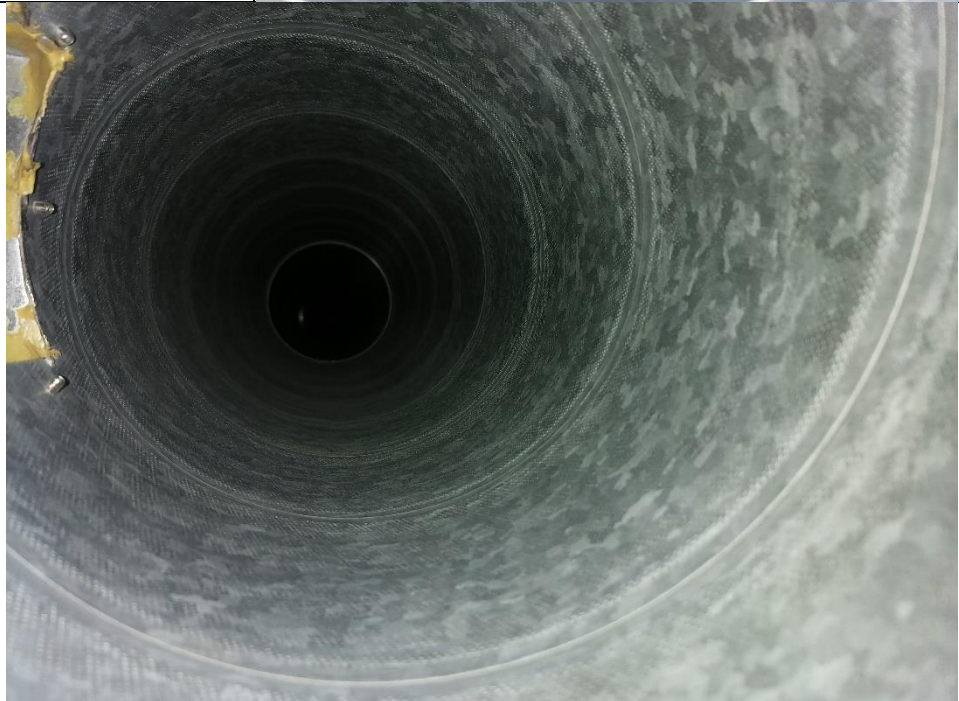
**Kuva 8 (alla).** IV-kanava vanhan osan toisessa kerroksessa tilassa 204.1. Kanava oli pölytön.
