IV-olosuhteiden ja IV-järjestelmän tarkastus

Mäntynummen yläkoulu ja laajennusosan hallinnon tilat

Mäntynummenkuja 15, 08500 Lohja

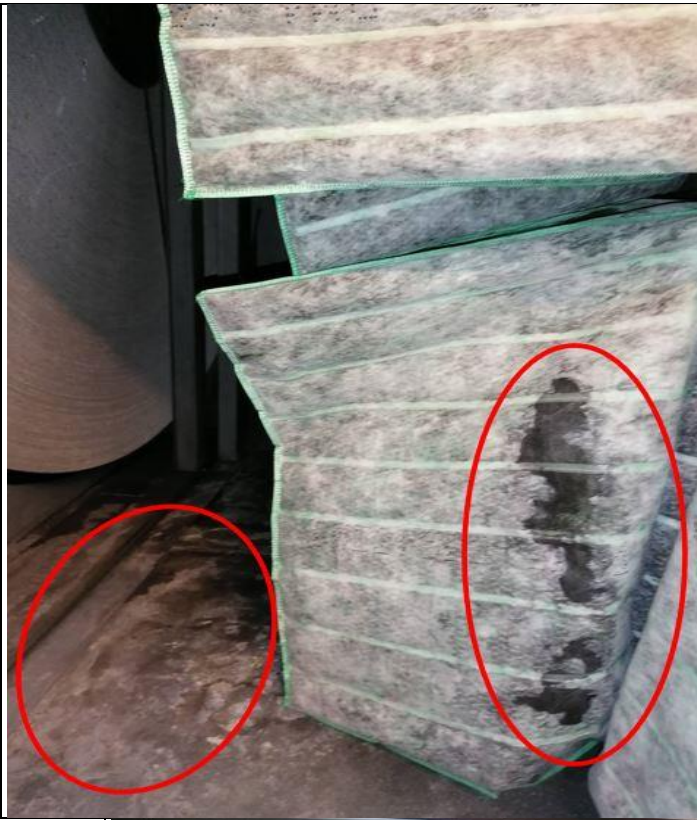
Vanhan osan IV-konehuoneen ulkoilmakammiossa oli tarkastushetkellä kosteat olosuhteet. Kosteutta oli kulkeutunut tuloilmakoneisiin Tk1 ja Tk4 (kuvat 5 ja 6). Tk1 toiminta-alueena on vanhan osan 1. ja 2. kerrokset. Tk4 toiminta-alueena ovat kellaritilat.

Kuva 5 (oik.). Tk1 tuloilmakammion esisuodatin oli tarkastushetkellä märkä. Kammion pohjalla oli jälkiä, jotka viittaavat pitkäaikaiseen kosteuteen.

Vanhan osan Tk1- ja Tk4 tuloilmakoneissa oli kosteutta. Kammioiden pohjalla on ollut irtovettä pitkiä aikoja. Useimmissa koneissa esisuodattimet koskettivat kammion pohjaa ja ne imevät vettä itseensä. Liika kosteus lisää mikrobikasvua suodattimissa ja voi vaikuttaa sisäilman laatuun.

Kosteuden kulkeutumisen syynä on se, että lunta ja mahdollisesti sadevettä pääsee kulkeutumaan ulkoilmasäleikön läpi ulkoilmakammioon. Tk1 altistuu eniten kosteudelle, koska läpi kulkevat ilmamäärät ovat suuria ja imu tehokkainta.

- vaihdetaan kastuneet esisuodattimet uusiin
- estetään esisuodattimien kastuminen tuloilmasäleikön sadesuojauksella
- muutetaan Kombikirjaston Tk3 IV-asetukset vastaamaan edellisen säätöajankohdan asetuksia (8/2020)
- mitataan poistoilmamäärät pöytäkirjasta puuttuvista koneista (Tk1Pf1.2, Pf9, Pf10)
- tarvittavan tuloilmamäärän lisääminen vanhassa osassa joko
 - o nykyisiä tuloilmakoneita tehostamalla tai
 - o asentamalla uusi kone
- hetkellisten paine-erojen tasaaminen esimerkiksi Airut100 paine-erosäätöisillä tuloilmakoneilla (2-4 kpl)
- asennetaan anturi hallinnon tiloihin laajennusosaan mittaamaan paine-eroa ulkovaipan yli

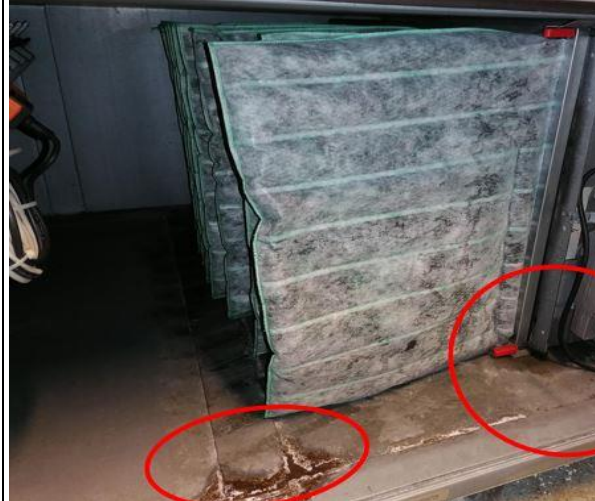
Kuva 6. Tk4 tuloilmakammion pohjalla oli tarkastushetkellä irtovettä. Kammion pohja oli ruostunut, mikä viittaa pitkäaikaiseen kosteuteen.

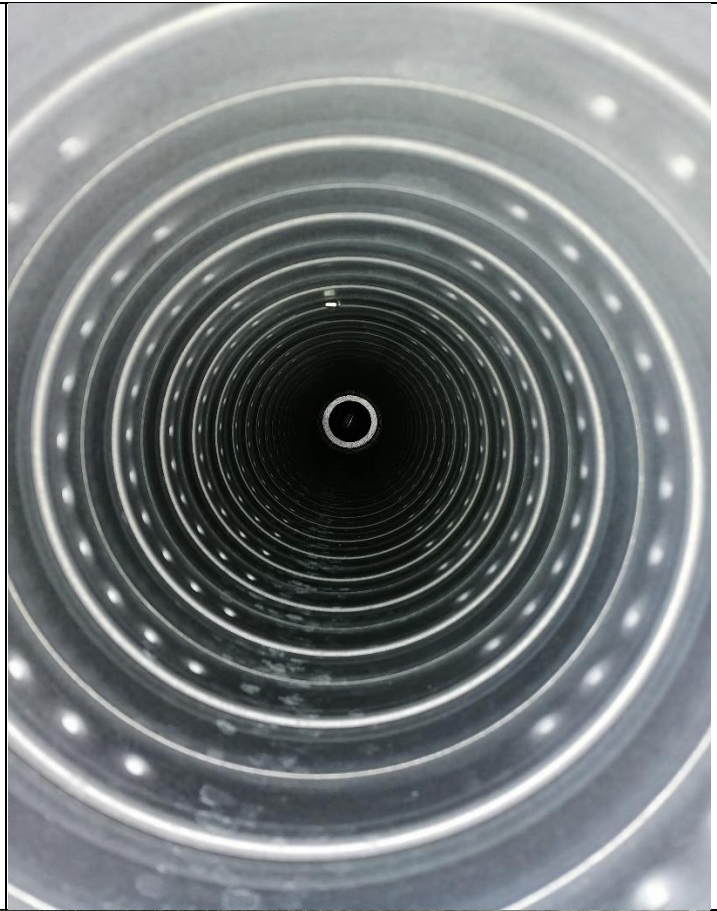
Kuva 7 (oik.). IV-kanava hallinnon toiminta-alueella tilassa 167. Kanava oli pölytön.

IV-kanaviston puhtautta tarkasteltiin pistokokein. Kanavissa ei havaittu merkittävää määrää pölykertymää, karkeaa likaa tai voiteluainejäämiä (esimerkkikuvat 7 ja 8).
