# Korjaussuunnitelma

## Väliaikainen tiivistyskorjaus

Mäntynummen yhtenäiskoulu, Lohja  
tilat 229 ja 204.1

Selvitys tilojen 204.1 ja 229 rakenteista korjaussuunnittelua varten  
Mäntynummen yhtenäiskoulu, Lohja

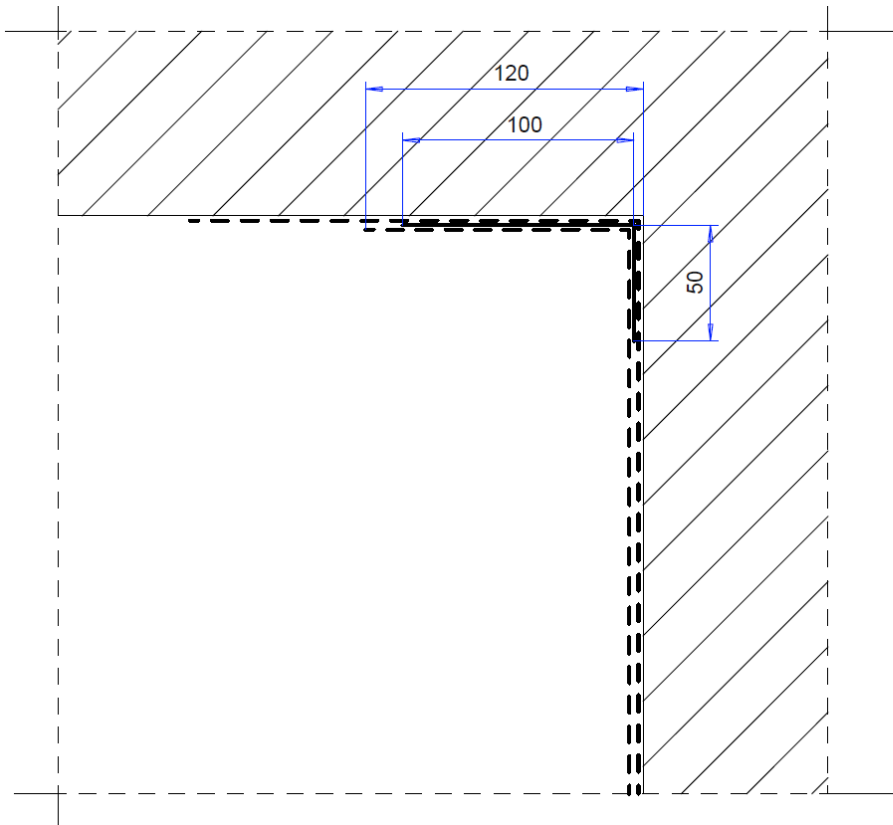
Codex BST nauha

Blowerproof

Blowerproofin voi joko ruiskuttaa, sivellä tai telata. Käsittely tehdään kahteen kertaan. Ensimmäisen kerroksen ja toisen kerroksen **väliin** laitetaan seinä/seinä, seinä/yläpohja, seinä/lattia, auditorioportaisiin sekä aukkoihin ja ikkuna/seinärajaan Codex BST 40/75/150 butyyliitiivistenauhaa. Jotta nauhan tartuntapinta on mahdollisimman sileä, ensimmäinen Blowerproof pinta on tehtävä mahdollisimman tasaiseksi siitä kohdasta, johon tiivistynauha tulee.

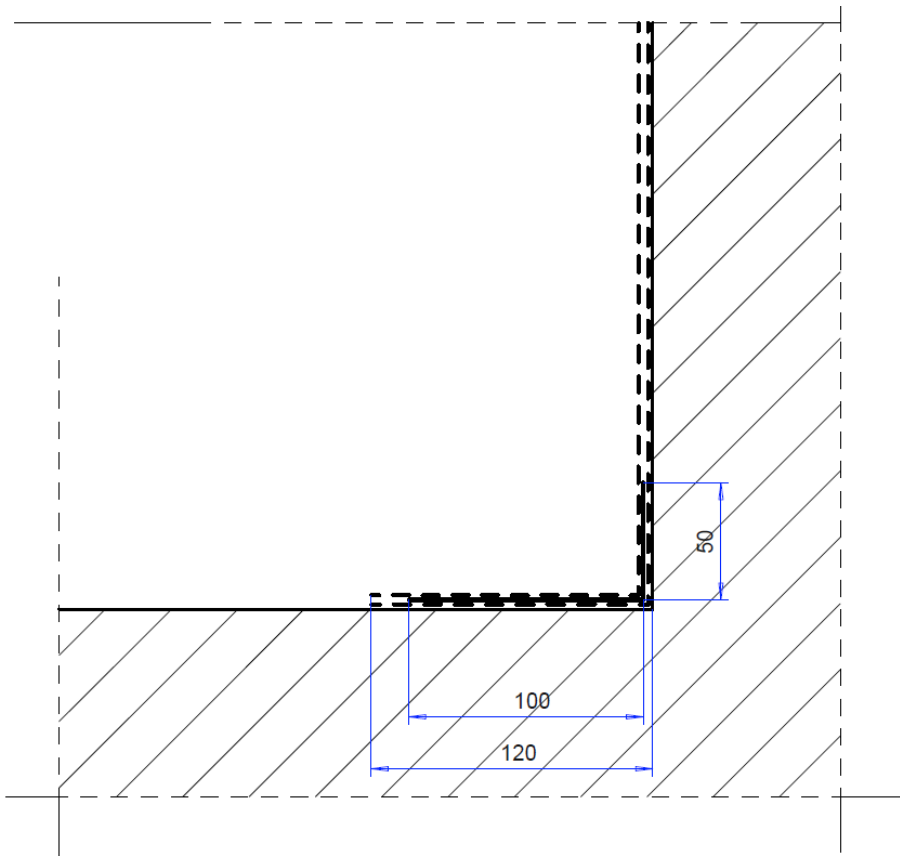
Codex BST nauha

Blowerproof

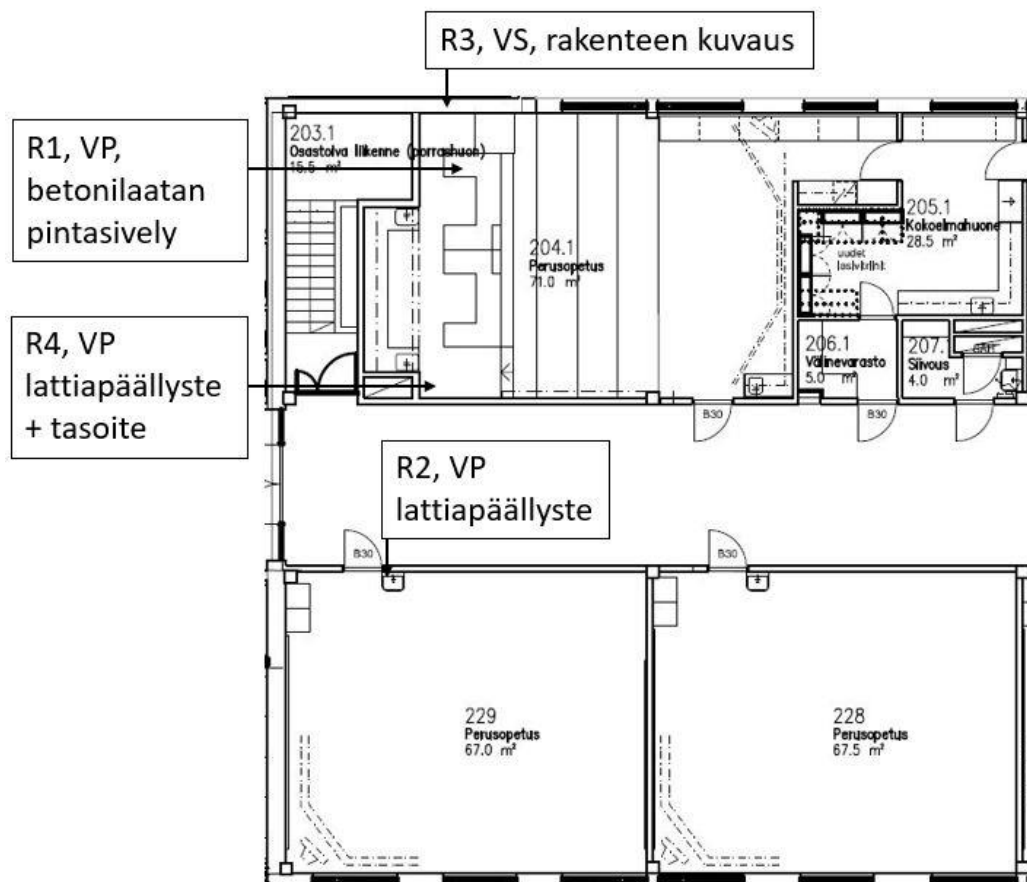
**Kuva 2.** Rakenneavaukset ja näytteenottokohdat tiloissa 204.1 ja 229.

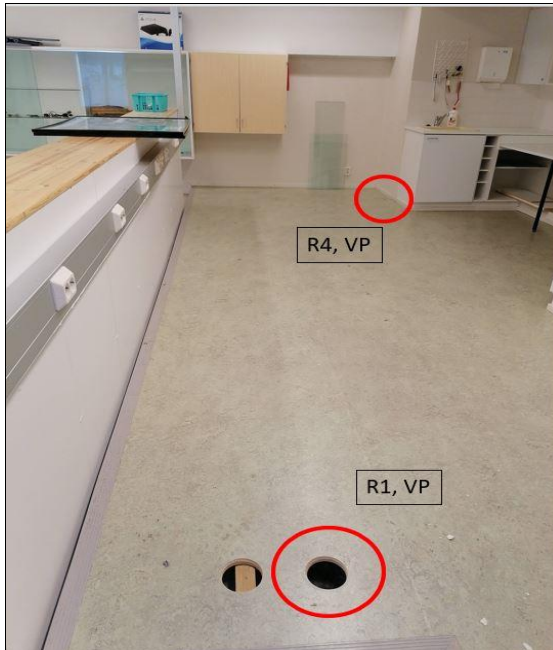
**Kuva 3.** Tilan 204.1 korokkeen ylimmän tason rakenneavaukset. Tasoitteessa tai lattiapäällysteessä ei ollut asbestia.

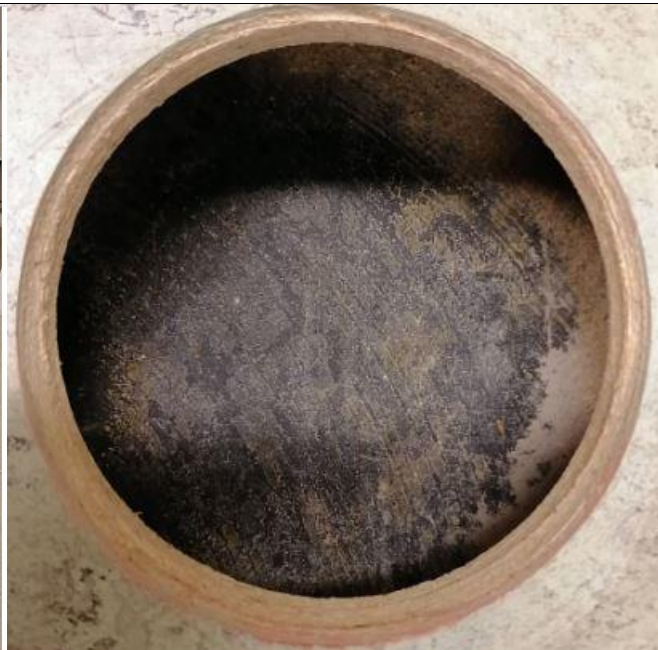
**Kuva 4.** Tilan 204.1 (R1, VP) korokkeen ylimmän tason rakenneavaus. Mustassa pintasivelyssä ei ollut asbestia eikä PAH-aineita.

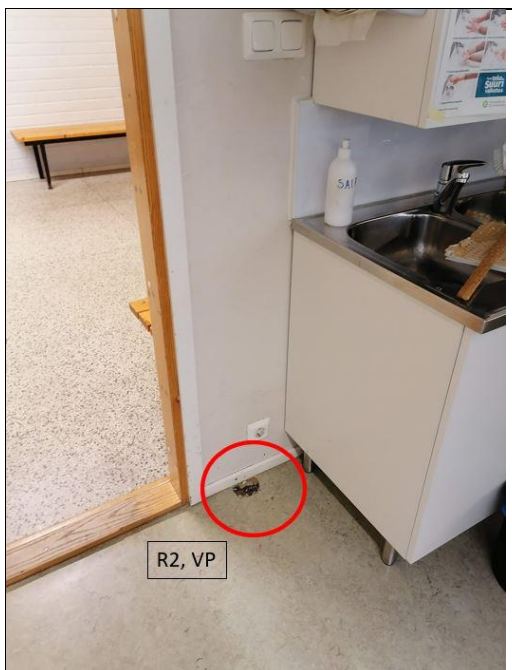
**Kuva 5.** Lattiapäällysteestä otettu näyte tilassa 229. Mustassa liimassa oli antofylliittiasbestia.

Tilojen puhdistuksen jälkeen työnantajan on varmistettava mittaamalla, ettei altistumisalueen ilmassa ole asbestia enempää kuin 0,01 kuitua kuutiosenttimetrissä ilmaa. Osastoinnin saa purkaa ja tilan luovuttaa eteenpäin vasta kun em. pitoisuus alittuu.

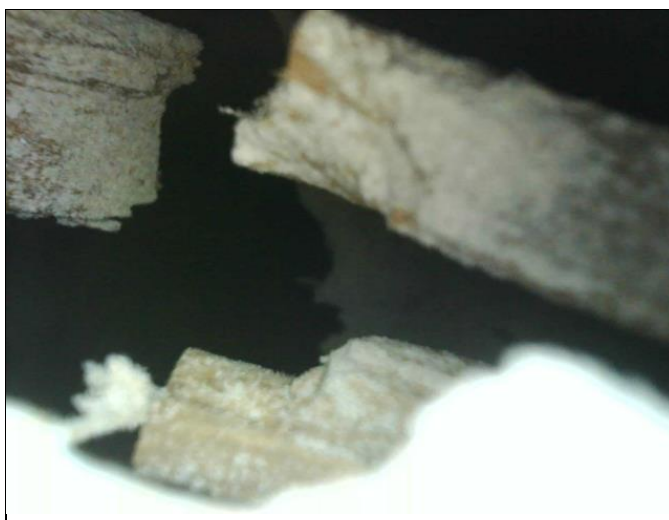
Tilan 204.1 korokerakenne tutkittiin koeporauskohdan kautta rakennekameralla (kuva 6). Korokerakenteen sisällä oli rakentamisaikaisia puuosia, jotka näyttivät kuvan perusteella vaurioituneilta.

**Kuva 6.** Vaurioituneelta näyttävää puumateriaalia korokerakenteen sisällä (R1 VP).

Tilan 204.1 korokerakenne muodostaa riskin sisäilmalle. Tila on tuulettumaton ja sisältää ilmeisesti puuosia, jotka ovat vaurioituneet rakentamisaikaisesta kosteudesta.

Tilan 204.1 korokerakenne muodostaa riskin sisäilmalle. Tila on tuulettumaton ja sisältää ilmeisesti puuosia, jotka ovat vaurioituneet rakentamisaikaisesta kosteudesta. Mikäli rakenne aiotaan tiivistyskorjata, suositellaan merkkiainekokeita, joilla voidaan kartoittaa merkittävät ilmavuotokohdat.

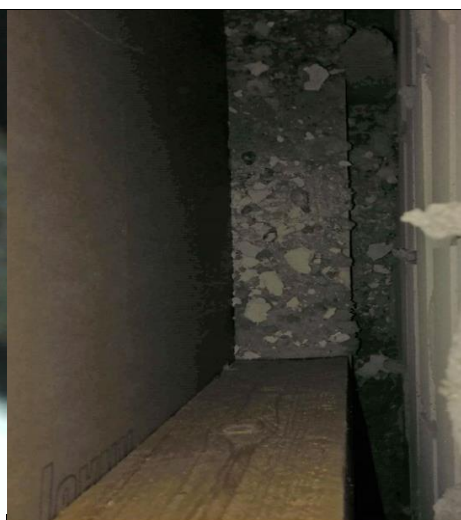
Tilan 204.1 väliseinäksi muutettuun vanhaan ulkoseinään tehtiin rakenneavaus. Rakenneavauskohdassa on ollut ikkunan kohta. Ikkunanpaikka osoittautui lämmöneristeettömäksi kotelorakenteeksi (kuva 7).

**Kuva 7.** Tilan 204.1 vanhassa ulkoseinässä ei ollut lämmöneristettä. Ulkoseinä on muutettu väliseinäksi. (R3, VS).
