Tutkimusselostus

**Auditorioluokan korokeosan tutkimus
Mäntynummen yhtenäiskoulu, Lohja**

10.6.2021

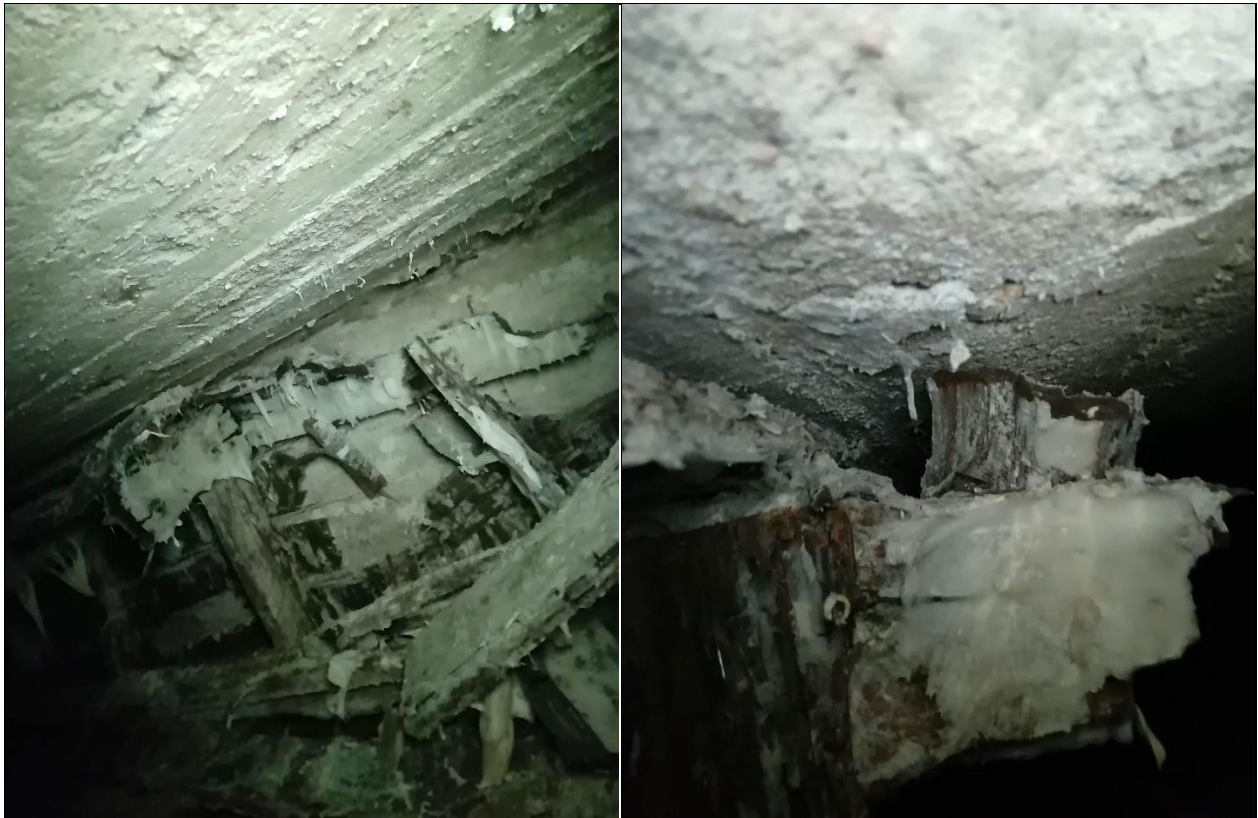
Korokkeen ylimpään portaaseen tehtiin rakenneavaus. Tuoreen avauksen kautta ei havaittu mikrobiperäistä hajua. Avauksen kautta otettiin muottilautoista valokuvia (kuvat 1 ja 2) ja mikrobinäyte (kuva 3). Muottilaudat olivat pitkälle hajooneita ja ne murenevivat helposti.

Kuvat 1 ja 2. Muottilaudat olivat lahonneita ja pinnalla oli vanhaa valkoista kasvustoa.

Tulokset viittaavat siihen, että muottilaudat ovat vaurioituneet rakennusaikaisen kosteuden vaikutuksesta. Rakennusaikainen kosteus on poistunut kymmeniä vuosia sitten. Kosteus- ja lämpötilaolot noudattavat ympäröivien tilojen olosuhteita.

Muottilautojen vaurioituminen on edennyt niin pitkälle, että tavanomaisilta mikrobeilta on loppunut ravinto ja materiaalissa ei ole enää viljelykelpoisia mikrobeja. Lahosienten esiintyminen on mahdollista, mutta niitä ei tutkita tavanomaisissa asumisterveyslaboratorioissa.

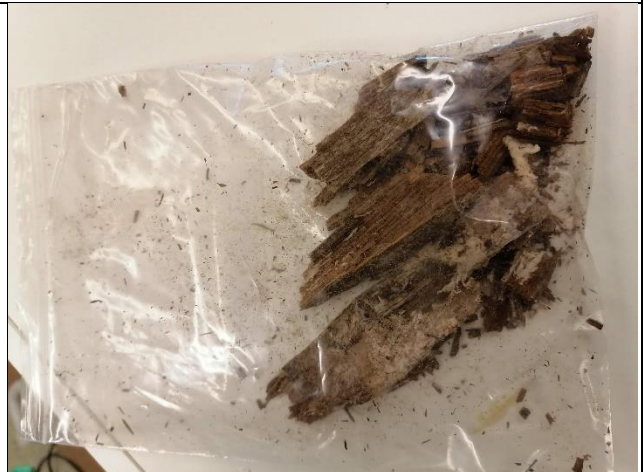
Testausseleste on liitteenä 1. Testausselesteen mukaan näytteessä ei kasvanut lainkaan mikrobeja. Koska näyte oli silminnähden vaurioitunut, tulokseksi merkittiin ”viite vauriosta”.

Kuva 3 (oik.). Muottilautoista otettu lahonnut näyte. Näytteessä ei kasvanut lainkaan mikrobeja tavanomaisessa laboratoriotutkimuksessa.

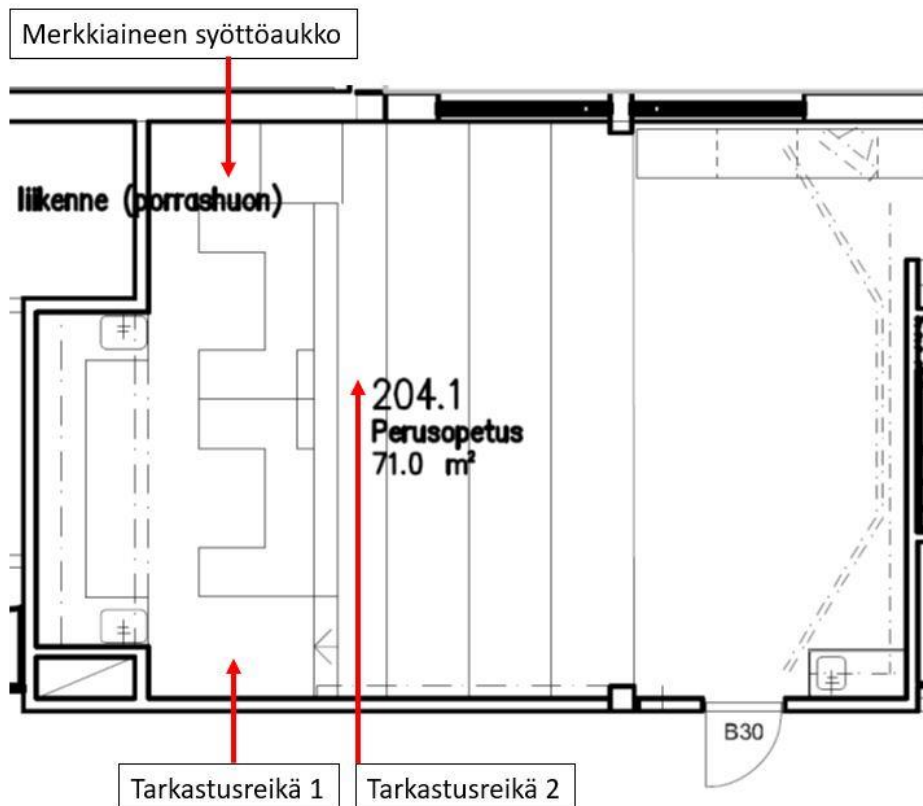
Kaasun kulkeutuminen varmistettiin ensin kahden tarkastusreiän avulla (kuva 4). Merkkiainetta johdettiin syöttöaukon kautta ja tarkastettiin sensorin avulla, tuleeko merkkiainetta ulos tarkastusreikien kautta.

Kaasu kulkeutui ulos lähes välittömästi tarkastusreiästä 1. Kaasua ei havaittu tarkastusreiän 2 kautta. Tästä pääteltiin, että porrasaskelmien alla oleva tila on jaettu erillisiksi ilmatiloiksi, joiden välillä ilma ei vaihdu kovinkaan nopeasti.

Kuva 4. Merkkiaineen syöttökohta ja tarkastusreikien sijainnit.

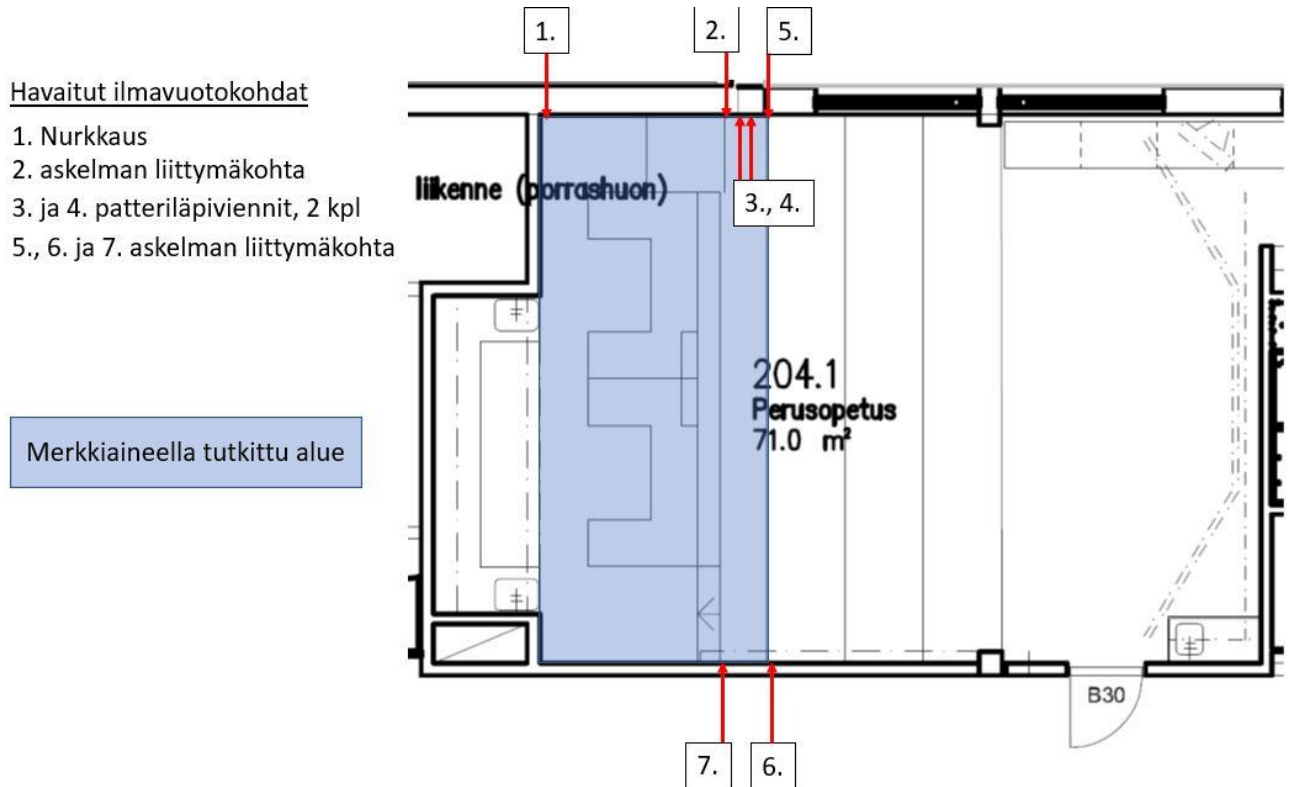
Merkkiainekokeilla tutkittiin ilmapuotoja kahden ylimmän portaan alueella. Havaitut ilmapuotokohtat on esitetty kuvassa 5. Vuotokohtia havaittiin vain korokkeen reuna-alueilla askelmien liittymäkohdissa ja patteriläpivientien kohdalla. Vuodot olivat suuruudeltaan vähäisiä ja pistemäisiä.

Kuva 5. Havaitut vuotoilmakohdat kahden ylimmän portaan alueella.

Korokeosan tuottama altistekuorma ei ole suuri ja rakenne on lähtökohtaisesti melko tiivis. Tämän vuoksi korokkeen tiivistyskorjaus on mahdollinen.

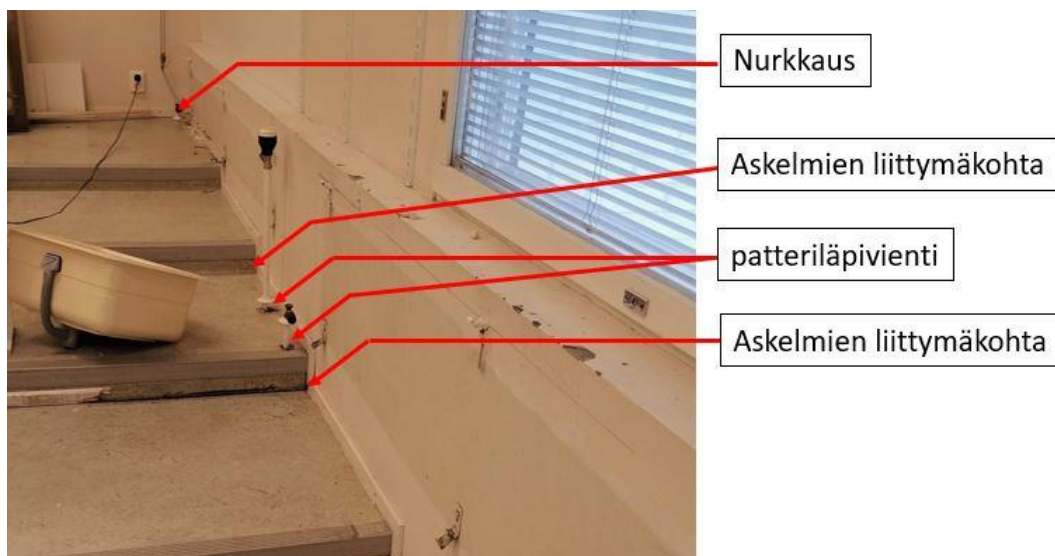
Kuva 6. Vuotoilmakohtia merkittynä valokuvaan.

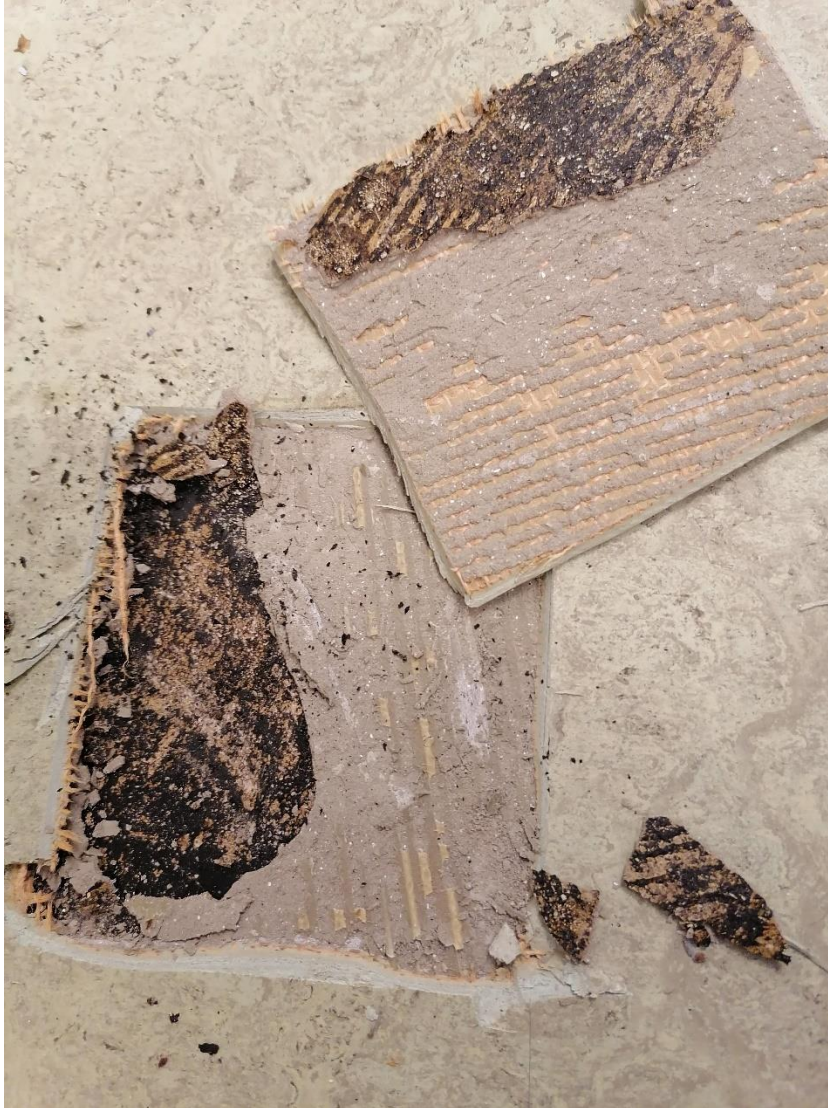
Lattiapäällysteen (linoleum) kuntoa tutkittiin materiaalinäytteen avulla (kuva 7). Materiaalinäyte otettiin ulkoseinälinjalta. Testausseleste on liitteenä 2. Testausselesteen mukaan näytteessä ei ollut viitearvojen ylityksiä.

Kuva 7. Materiaalinäyte lattiapäällysteestä.
