## IV-olosuhteiden ja IV-järjestelmän tarkastus

Mäntynummen yläkoulu ja laajennusosan hallinnon tilat

Mäntynummenkuja 15, 08500 Lohja

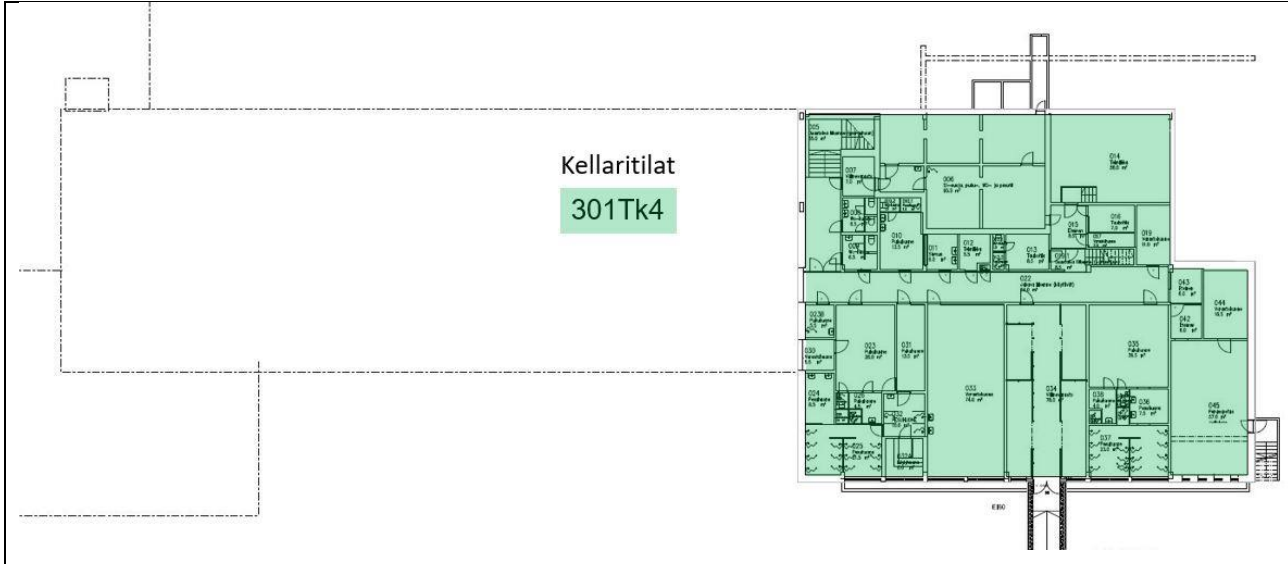
**Kuva 1.** Kellaritilan IV-toiminta-alue ja siitä vastaava tuloilmakoje. Kellaritilat sijaitsevat keittiön, ruokasalin ja Kombikirjaston alla.

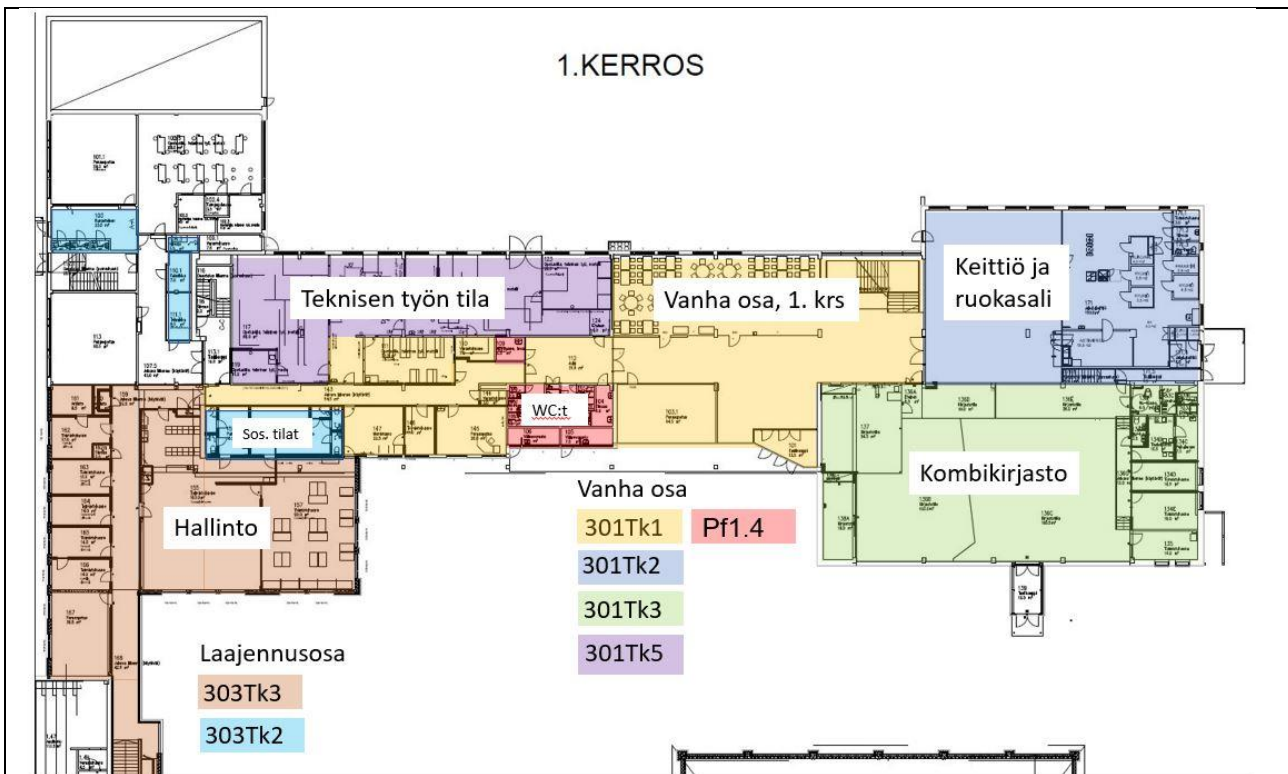
**Kuva 2.** Vanhan osan ja laajennusosan hallintotilojen ensimmäinen kerros, IV-toiminta-alueet ja niistä vastaavat pääasialliset kojeet. Valkoisella merkityt tilat eivät kuuluneet tutkimusalueeseen.
