IV-olosuhteiden ja IV-järjestelmän tarkastus

Mäntynummen yläkoulu ja laajennusosan hallinnon tilat

Mäntynummenkuja 15, 08500 Lohja

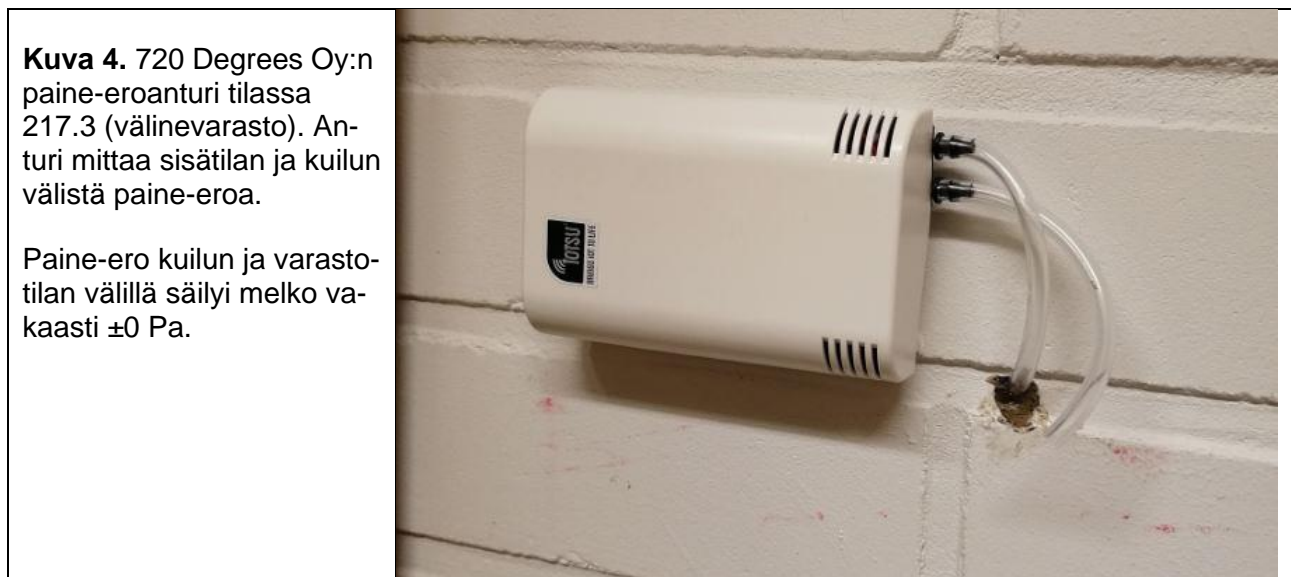
Paine-eroantureita (kuva 4) on sijoitettu lähes kaikille IV-toiminta-alueille mittaamaan paine-eroa ulkovaipan yli (laajennusosan hallinnon tiloissa anturia ei ole). Antureita on yhteensä 10 kpl. Osa antureista mittaa rakennuksen sisäisiä paine-eroja erilaisten rakenteiden yli.
